Renouveler l'image du patrimoine social d'après-guerre à Bruxelles : une obsession contemporaine ?

Morgane BOS*

BOS Morgane, « Renouveler l'image du patrimoine social d'après-guerre à Bruxelles : une obsession contemporaine ? », Al-Sabil : Revue d'Histoire, d'Archéologie et d'Architecture

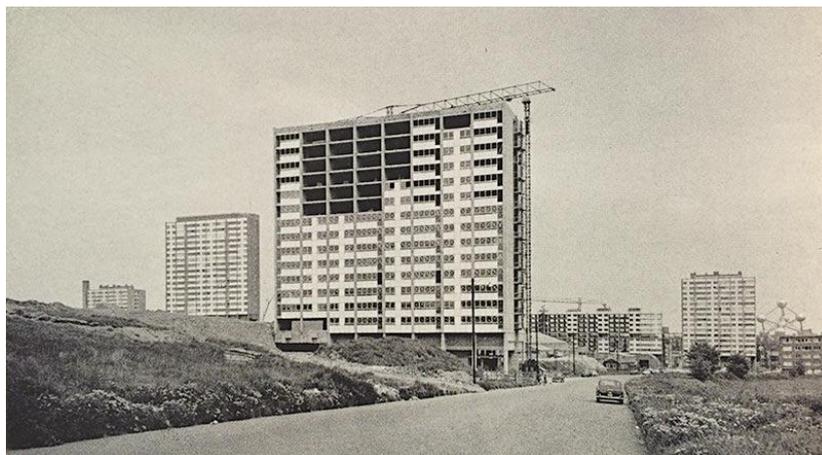
Fig. 1. La cité modèle du Heysel en construction en 1966.
Source : L. Novgorodsky, *La technique des travaux*, 1966, p. 268.

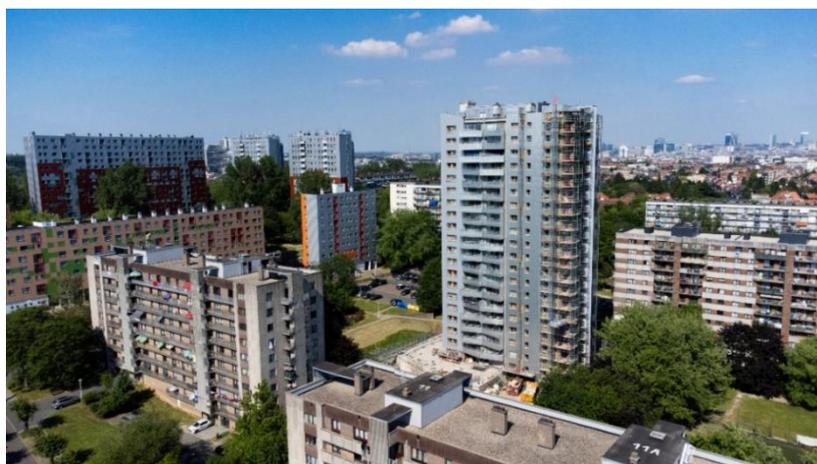
Fig. 2. Le parc du Peterbos perd, au fil des interventions, sa cohérence d'ensemble.

Le cas le plus symptomatique est sans aucun doute celui du parc du Peterbos, la plus grande cité sociale de la Région Bruxelles Capitale construite entre 1968 et 1981, comme l'un des maillons importants de l'urbanisation de l'ouest de la commune et dans une logique spatiale de parc habité à la géométrie rigoureuse. Cet ensemble de 18 immeubles, réalisés à l'époque par divers architectes, et selon des typologies différentes (des tours et des barres), respectait quelques principes directeurs qui lui donnaient une certaine unité. Il a fait l'objet, ces dernières années, de plusieurs interventions de rénovation lourde qui ont fini par compromettre la cohérence générale (Fig. 2). Il faut dire que les logiques de gestion, réparties entre plusieurs opérateurs publics, n'encouragent pas une prise de décisions concertée. Les programmes ainsi constitués ne se plient que très rarement à la définition préalable de la valeur de l'objet construit⁷. Et même quand certaines qualités et valeurs sont mises en exergue, les impératifs de mise aux normes (énergie, sécurité, feu, installations techniques...) l'emportent bien souvent sur la mise en place d'une réelle approche globale qui eût été salutaire.

Aujourd'hui, le parc du Peterbos incarne un véritable déploiement de procédés disparates, une sorte de *patchwork*, portant les stigmates de l'époque contemporaine qui se révèlent terriblement appauvrissants pour le cadre bâti. Quant à la réelle valeur ajoutée de ces interventions en termes de réduction des consommations énergétiques, elle reste à démontrer. Pour être complet, le bilan énergétique devrait par ailleurs tenir compte du coût environnemental global de l'opération. En effet, c'est un paramètre qui tend régulièrement à être négligé, voire volontairement occulté.

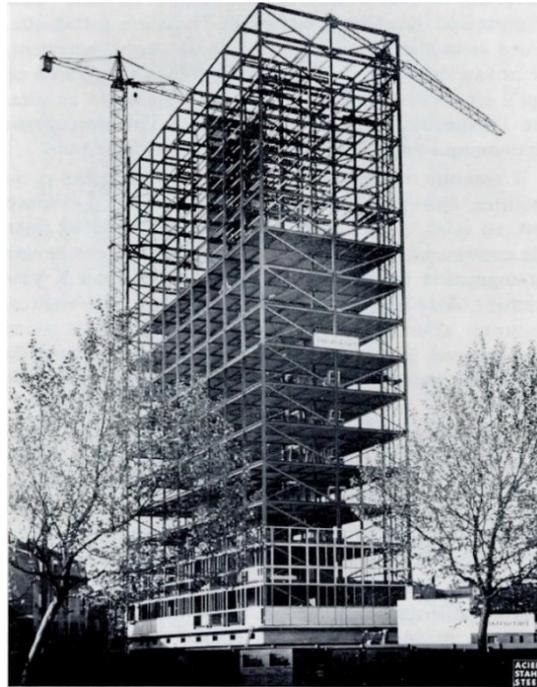
Fig. 3. Montage de l'ossature métallique de la Tour Brunfaut (autrefois Complexe Bourgmestre Ed. Machtens) autour de son noyau en béton.

C'est d'ailleurs la première tour de logement à ossature métallique de Bruxelles (Fig. 3), ce qui tend à lui conférer une valeur technique autant qu'historique incontestable, l'usage « exclusif » de l'acier restant un fait particulièrement exceptionnel, et spécifiquement dans la construction d'immeubles de logements sociaux. En Belgique, on pourra citer l'immeuble Stoppelstraat à Gand réalisé en 1959 par le bureau d'étude Robert et Musette selon le procédé constructif ARCOS¹⁰.

De son côté, la tour Brunfaut s'appuie sur une ossature métallique de 400 tonnes constituée de poteaux et de poutres, le tout en système isostatique, stabilisé verticalement par deux pans de contreventement situés en pignons et présentant une triangulation en K. Cette triangulation particulière a permis de placer des fenêtres sur les pignons et ainsi d'assurer l'éclairage naturel des locaux sur ces façades secondaires, qui sont habituellement aveugles dans bon nombre d'immeubles de la même époque. L'usage de l'acier a favorisé certaines prouesses en termes structurels pour un coût et une durée d'exécution limités (la tour a été érigée en moins d'un an). En outre, l'encombrement minimal de la structure a donné lieu à la création de plus grandes surfaces de logement comparativement aux dimensions standardisées des appartements sociaux de l'époque.

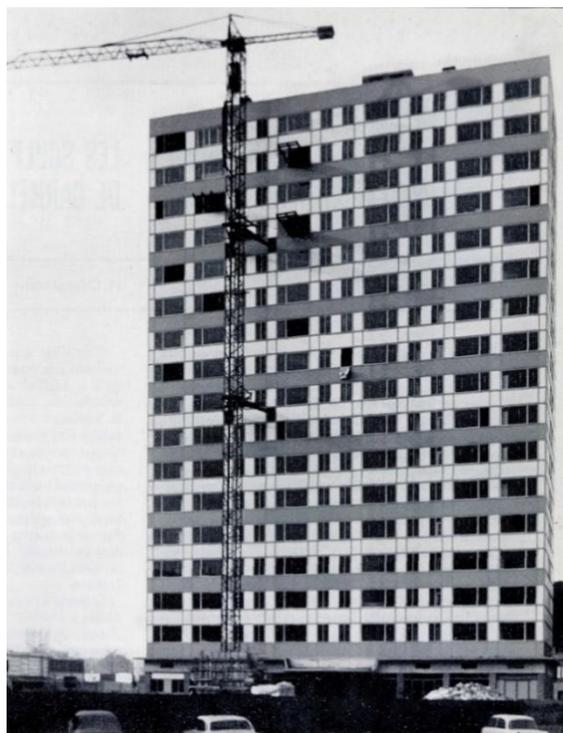
Fig. 4. La Tour Brunfaut (autrefois Complexe Bourgmestre Ed. Machtens) en fin de chantier, en 1967.

Le poids des années et surtout le manque d'entretien et d'intérêt a fini par occulter durablement les qualités de composition de la tour Brunfaut et pourtant, son architecture se démarque : son gabarit fin et élancé ainsi que l'écriture de ses façades lui confèrent une identité résolument moderne (Fig. 4). En outre, l'usage de l'acier coïncide avec l'avènement d'un nouveau mode d'expression architecturale : les façades légères. Et cela est un fait extrêmement rare : les murs rideaux de la tour Brunfaut sont en acier et non en aluminium extrudé, comme c'était généralement le cas à l'époque. L'écriture des quatre façades, couvertes d'une grille structurelle dans laquelle s'alternent harmonieusement des parties pleines et de larges baies vitrées dans un même alignement vertical, sans saillie, lui confère une identité résolument moderne.

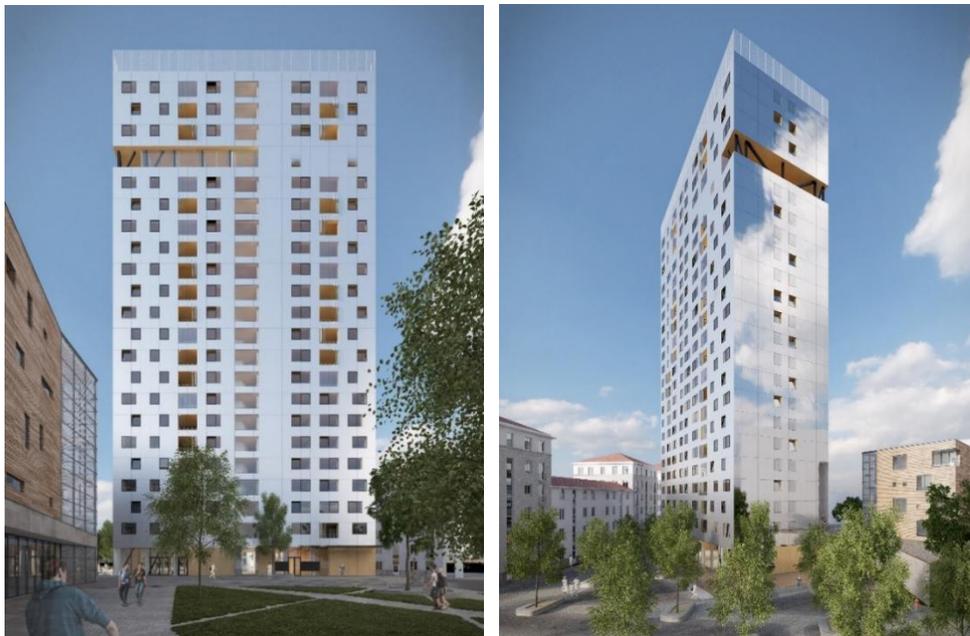
Fig. 5 et 6. Le projet de l'équipe lauréate du concours.

L'équipe lauréate – l'atelier 229 et Daniel Dethier – est celle qui aura le mieux cerné l'image symbolique de la tour Brunfaut dans le paysage bruxellois, en optant pour une surélévation de 5 niveaux, libérant ainsi les abords tout en réduisant l'emprise au sol. Grâce à cette extension en hauteur, elle entend lui rendre son caractère de « signal » dans le quartier et au-delà du Canal, vers la ville de Bruxelles. Malheureusement, le projet propose également en plan un « *élargissement en épaisseur* »¹⁷, ce qui va de pair avec une réécriture des façades, autant dire leur remplacement intégral (Fig. 5). Finalement, seuls les planchers et le squelette métallique seront conservés. Le bâtiment existant sera surmonté d'un « pont habité » qui permet de rendre les étages supplémentaires indépendants de la structure initiale, les lignes de poteaux étant reportés au sol dans l'épaisseur de la nouvelle façade déportée.

La nouvelle tour qui se dessine depuis quelques mois est finalement très éloignée de son identité d'origine : ses façades en ossature bois sont certes légères, mais très épaisses, et en ce sens tout à fait opposées à la composition initiale de Roggen, percées de baies de dimensions réduites et disposées aléatoirement, naturellement mise en évidence par le contraste avec le matériau de façade (Fig. 7). L'équipe semble vouloir accentuer l'effet « signal » en libérant l'espace urbain de toutes les barrières qui « *diluent* »¹⁸ la tour dans le tissu urbain et cherche, dans un même temps, à créer une relation plus forte avec le contexte. Cette volonté s'illustre non seulement dans la porosité assignée au socle, qui ne renvoie, par ailleurs, à aucun état d'origine connu, mais également dans le traitement miroitant du pignon qui fait face au Canal, supposé refléter ce dernier (Fig. 6).

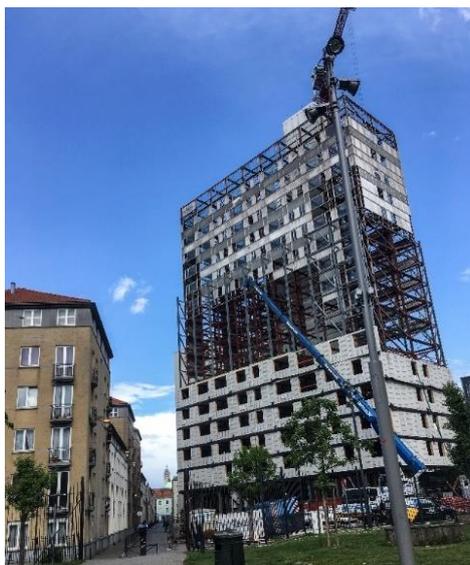
Fig. 7. La tour en chantier : démontage des murs rideaux et mise en œuvre progressive des nouvelles façades en ossature bois. *Source : Lieven Soete, mai 2021.*
