## Renouveler l'image du patrimoine social d'après-guerre à Bruxelles : une obsession contemporaine ?

Morgane Bos\*

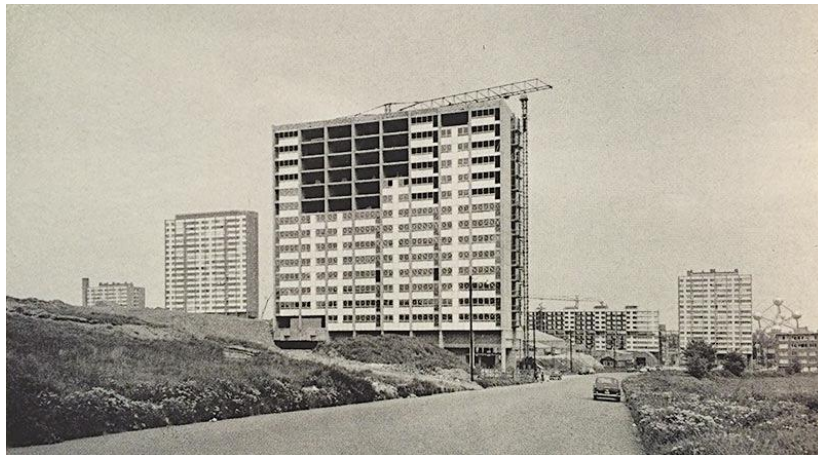
**Fig. 1.** La cité modèle du Heysel en construction en 1966.  
Source : L. Novgorodsky, *La technique des travaux*, 1966, p. 268.

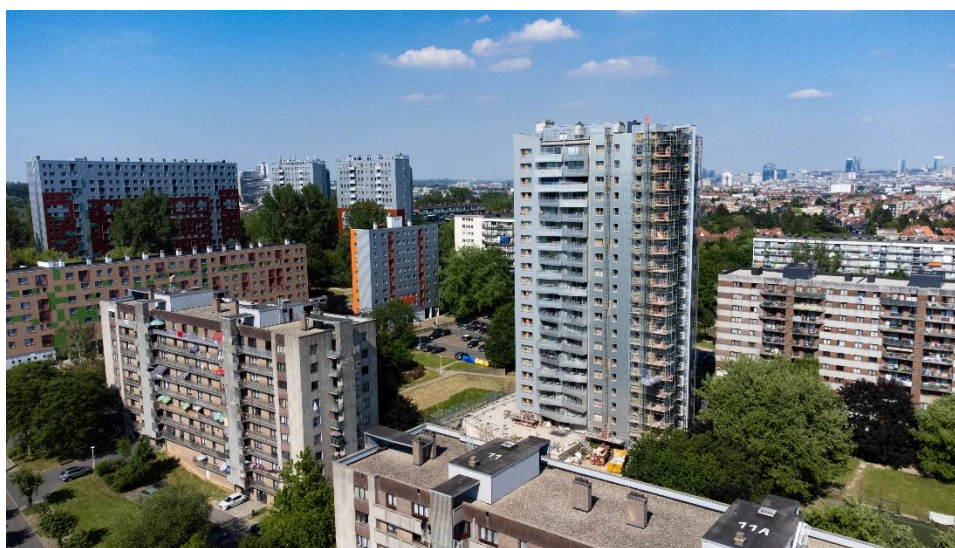
**Fig. 2.** Le parc du Peterbos perd, au fil des interventions, sa cohérence d'ensemble.

maillons importants de l'urbanisation de l'ouest de la commune et dans une logique spatiale de parc habité à la géométrie rigoureuse. Cet ensemble de 18 immeubles, réalisés à l'époque par divers architectes, et selon des typologies différentes (des tours et des barres), respectait quelques principes directeurs qui lui donnaient une certaine unité. Il a fait l'objet, ces dernières années, de plusieurs interventions de rénovation lourde qui ont fini par compromettre la cohérence générale (Fig. 2). Il faut dire que les logiques de gestion, réparties entre plusieurs opérateurs publics, n'encouragent pas une prise de décisions concertée. Les programmes ainsi constitués ne se plient que très rarement à la définition préalable de la valeur de l'objet construit<sup>7</sup>. Et même quand certaines qualités et valeurs sont mises en exergue, les impératifs de mise aux normes (énergie, sécurité, feu, installations techniques...) l'emportent bien souvent sur la mise en place d'une réelle approche globale qui eût été salutaire.

Aujourd'hui, le parc du Peterbos incarne un véritable déploiement de procédés disparates, une sorte de *patchwork*, portant les stigmates de l'époque contemporaine qui se révèlent terriblement appauvrissants pour le cadre bâti. Quant à la réelle valeur ajoutée de ces interventions en termes de réduction des consommations énergétiques, elle reste à démontrer. Pour être complet, le bilan énergétique devrait par ailleurs tenir compte du coût environnemental global de l'opération. En effet, c'est un paramètre qui tend régulièrement à être négligé, voire volontairement occulté.

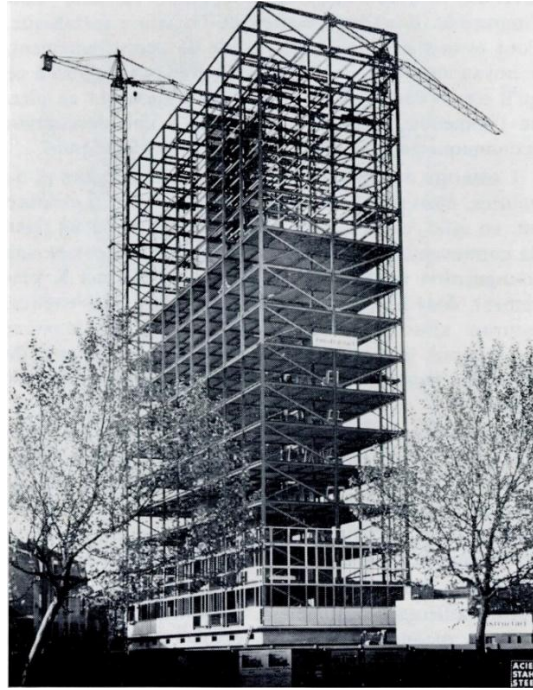
**Fig. 3.** Montage de l'ossature métallique de la Tour Brunfaut (autrefois Complexe Bourgmestre Ed. Machtens) autour de son noyau en béton.

C'est d'ailleurs la première tour de logement à ossature métallique de Bruxelles (Fig. 3), ce qui tend à lui conférer une valeur technique autant qu'historique incontestable, l'usage « exclusif » de l'acier restant un fait particulièrement exceptionnel, et spécifiquement dans la construction d'immeubles de logements sociaux. En Belgique, on pourra citer l'immeuble Stoppelstraat à Gand réalisé en 1959 par le bureau d'étude Robert et Musette selon le procédé constructif ARCOS<sup>10</sup>.

De son côté, la tour Brunfaut s'appuie sur une ossature métallique de 400 tonnes constituée de poteaux et de poutres, le tout en système isostatique, stabilisé verticalement par deux pans de contreventement situés en pignons et présentant une triangulation en K. Cette triangulation particulière a permis de placer des fenêtres sur les pignons et ainsi d'assurer l'éclairage naturel des locaux sur ces façades secondaires, qui sont habituellement aveugles dans bon nombre d'immeubles de la même époque. L'usage de l'acier a favorisé certaines prouesses en termes structurels pour un coût et une durée d'exécution limités (la tour a été érigée en moins d'un an). En outre, l'encombrement minimal de la structure a donné lieu à la création de plus grandes surfaces de logement comparativement aux dimensions standardisées des appartements sociaux de l'époque.

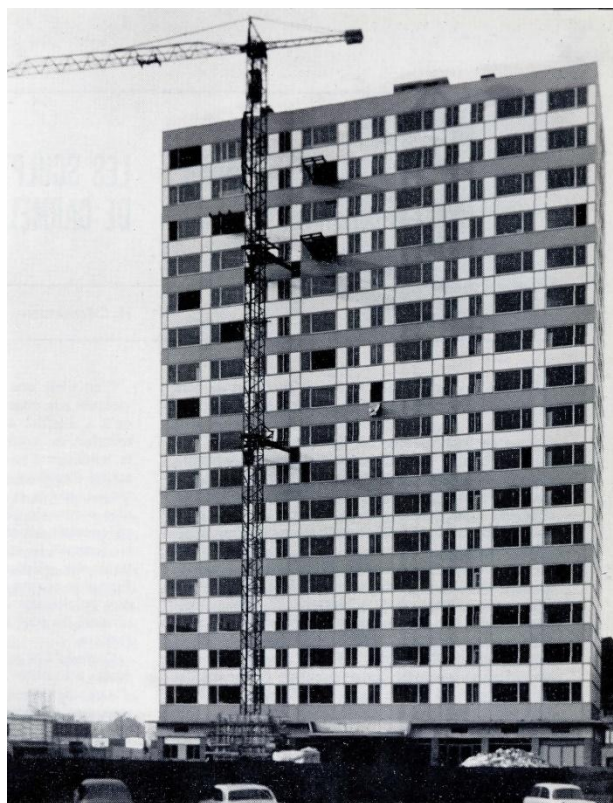
**Fig. 4.** La Tour Brunfaut (autrefois Complexe Bourgmestre Ed. Machtens) en fin de chantier, en 1967.  
Source : M. Bourguignon, *Acier Stahl Steel*, 1967, p. 272. © Bagniet.

Le poids des années et surtout le manque d'entretien et d'intérêt a fini par occulter durablement les qualités de composition de la tour Brunfaut et pourtant, son architecture se démarque : son gabarit fin et élancé ainsi que l'écriture de ses façades lui confèrent une identité résolument moderne (Fig. 4). En outre, l'usage de l'acier coïncide avec l'avènement d'un nouveau mode d'expression architecturale : les façades légères. Et cela est un fait extrêmement rare : les murs rideaux de la tour Brunfaut sont en acier et non en aluminium extrudé, comme c'était généralement le cas à l'époque. L'écriture des quatre façades, couvertes d'une grille structurelle dans laquelle s'alternent harmonieusement des parties pleines et de larges baies vitrées dans un même alignement vertical, sans saillie, lui confère une identité résolument moderne.

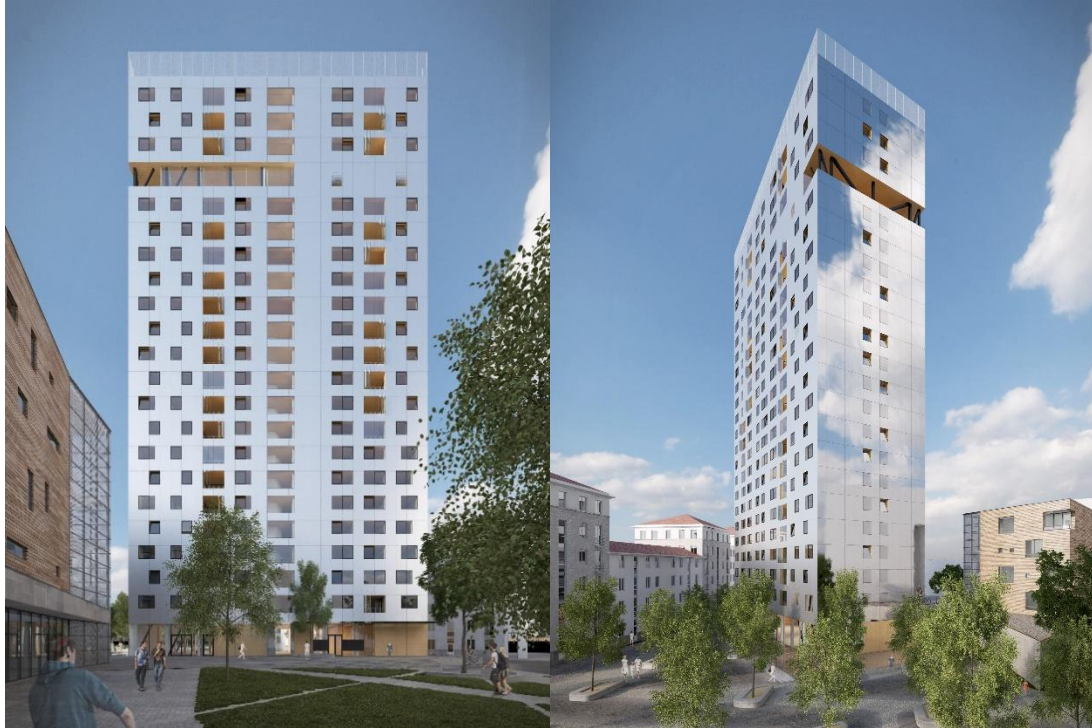
**Fig. 5 et 6.** Le projet de l'équipe lauréate du concours.  
Source : Dethier, A229.

vers la ville de Bruxelles. Malheureusement, le projet propose également en plan un « *élargissement en épaisseur* »<sup>17</sup>, ce qui va de pair avec une réécriture des façades, autant dire leur remplacement intégral (Fig. 5). Finalement, seuls les planchers et le squelette métallique seront conservés. Le bâtiment existant sera surmonté d'un « pont habité » qui permet de rendre les étages supplémentaires indépendants de la structure initiale, les lignes de poteaux étant reportés au sol dans l'épaisseur de la nouvelle façade déportée.

La nouvelle tour qui se dessine depuis quelques mois est finalement très éloignée de son identité d'origine : ses façades en ossature bois sont certes légères, mais très épaisses, et en ce sens tout à fait opposées à la composition initiale de Roggen, percées de baies de dimensions réduites et disposées aléatoirement, naturellement mise en évidence par le contraste avec le matériau de façade (Fig. 7). L'équipe semble vouloir accentuer l'effet « signal » en libérant l'espace urbain de toutes les barrières qui « *diluent* »<sup>18</sup> la tour dans le tissu urbain et cherche, dans un même temps, à créer une relation plus forte avec le contexte. Cette volonté s'illustre non seulement dans la porosité assignée au socle, qui ne renvoie, par ailleurs, à aucun état d'origine connu, mais également dans le traitement miroitant du pignon qui fait face au Canal, supposé refléter ce dernier (Fig. 6).

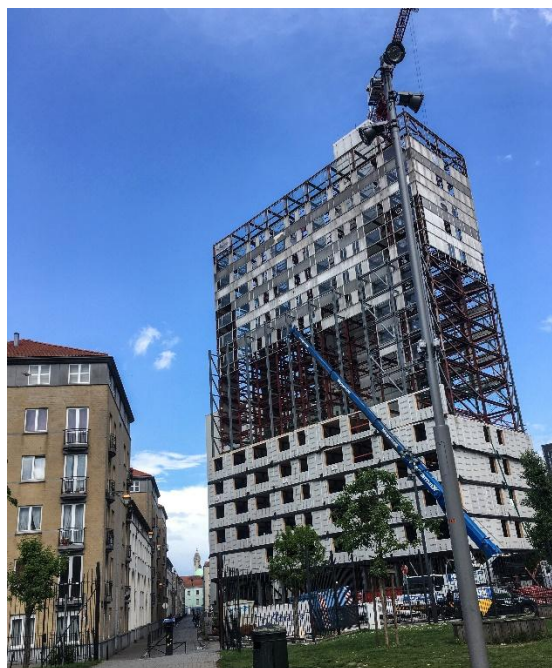
**Fig. 7.** La tour en chantier : démontage des murs rideaux et mise en œuvre progressive des nouvelles façades en ossature bois.
