## الجامع الحسيني بباردو: دراسة في الأوقاف والعمارة والترميم

نادية بوسعيد بن جبر \*

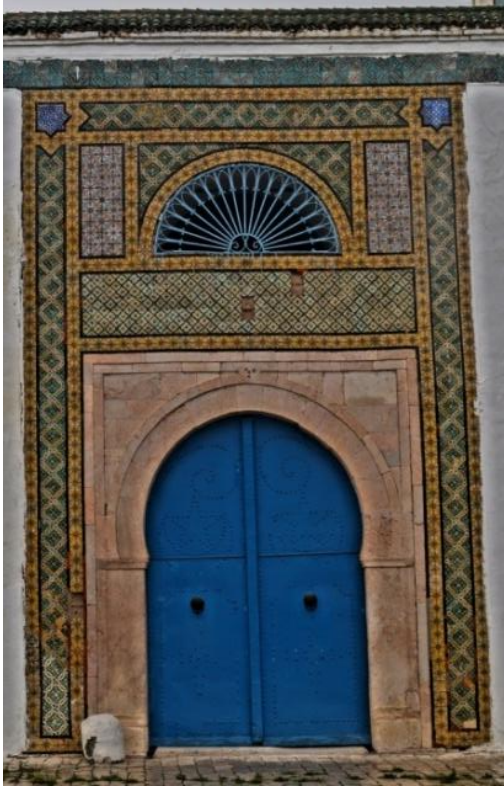
الصورة عدد 3 : الباب الرئيسي لجامع باردو

أحيط المدخل البارز بأطر متنوعة من حيث مواد البناء والزخرفة، ويتقدمه باب خشبي ذو مصراعين<sup>39</sup>، بلغ ارتفاعه نحو 4.80 م وعرضه 3 م، وزين بمسامير رتبت في شكل نجمة وهلال. ويؤطر الباب إطاران مستطيلا الشكل؛ يتكون الإطار الأول من حجارة الكدال متفاوتة الأحجام، رتبت في هيئة محراب تعلوه قوس حدوي، بينما جاء الإطار الثاني من الخزف اللامع، المحلي الصنع والمستورد، بما أضفى على المدخل ثراء زخرفيا. وقد منح هذا التداخل بين الحجر والخزف الواجهة طابعاً مميزاً، وجعلها تختلف عن واجهات عدد من المساجد الأخرى. ويعلو الباب فتحة نصف دائرية، أو تهليلة تتقدمها مشبكة حديدية تسمح بمرور الضوء والهواء، وقد أحيطت بدورها بإطار مستطيل من الخزف اللامع المتنوع من حيث الطرز والألوان. أما الجزء العلوي من جدران الجامع، فقد زُخرف من جهاته الأربع بصفين متتاليين يتكون الصف الأول من الجليز المحلي الصنع، في حين يتألف الصف الثاني من القرميد الأخضر المجوف، وتبرز المئذنة من أعلى هذه الواجهة. (صورة عدد 2-3)

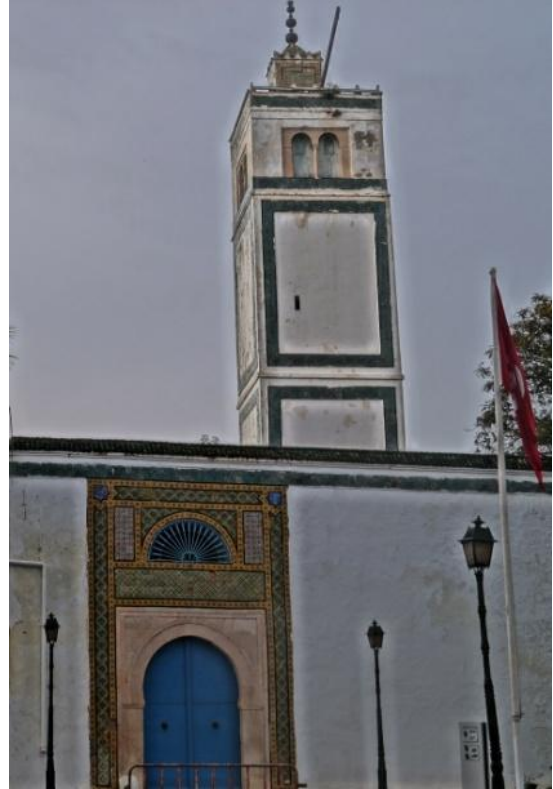
الصورة عدد 2 : الواجهة الرئيسية لجامع باردو

تعود الواجهة الحالية للجامع إلى أواخر القرن التاسع عشر، وهي نتيجة إعادة بناء شهدها المعلم خلال القرن التاسع عشر. فبعد الاستغناء عن السقيفة الأولى وهدمها، حرصت جمعية الأوقاف على إعادة استعمال الحجارة الأصلية في تشييد المدخل الجديد، حفاظاً على جزء من ملامحه المعمارية السابقة. غير أن أشغال بناء الباب لم تنطلق مباشرة، إذ توقفت يوم 8 جويلية 1897 قصد تحديد مستوى ارتفاع أرضية الطريق المحاذية للمدخل، وضبط الارتفاع الملائم لوضع الباب<sup>38</sup>. وعلى الرغم من تجديد مدخل الجامع، فقد حافظ القائمون على الأشغال على الحجر الأصلي وعلى أسلوب الزخرفة الذي ميز الواجهة، باستثناء الشريط الزخرفي الذي أضيف في الجزء العلوي من جدران المسجد.

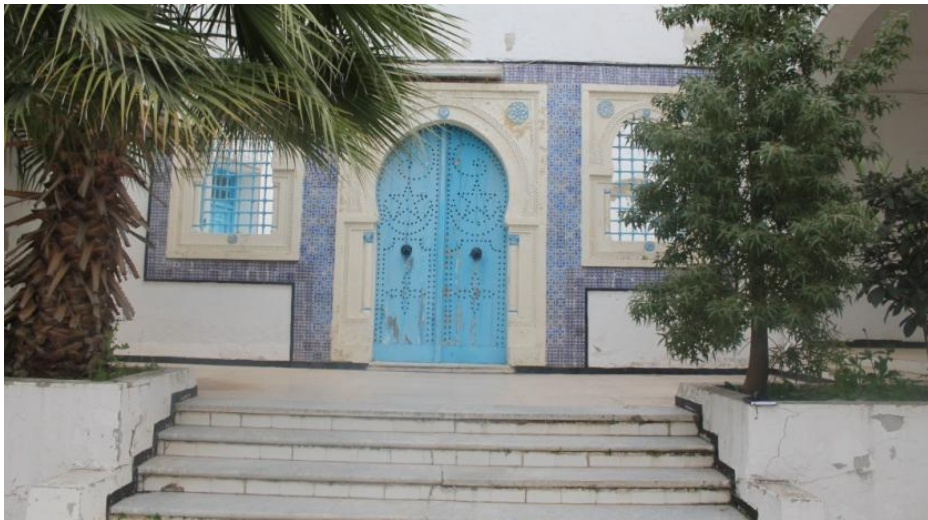
صورة عدد 4 : الواجهة الشمالية لجامع باردو

شُيّدت هذه الواجهة بعد سنة 1897، بعد الاستغناء عن السقيفة والميضأة الأولى، لتأخذ بذلك شكلها الحالي، ويتوسطها باب خشبي بارز، زُيّن بمسامير متفاوتة الأحجام رتبت في أشكال زخرفية على هيئة نجمة وهلال. ويحيط بالباب إطار مستطيل يعلوه قوس حدوي، يرتكز على عميدين صغيرين يعلوهما تاجان ينتميان إلى الطراز العثماني. وفي الجزء الأوسط من المدخل، فتحت نافذتان تتقدمهما مشابك حديدية، مما يسمح بدخول الضوء والهواء إلى الداخل ويحافظ في الوقت نفسه على خصوصية الفضاء الداخلي. وقد كُسيَت الواجهة بأكملها بالجليز المستورد، الذي أضاف عليها تنوعاً في الألوان ولمعاناً واضحاً، وأسهم في إبراز عناصرها المعمارية والزخرفية ومنح المدخل طابعاً مميزاً يجمع بين الوظيفة والجمال. (صورة عدد 4).

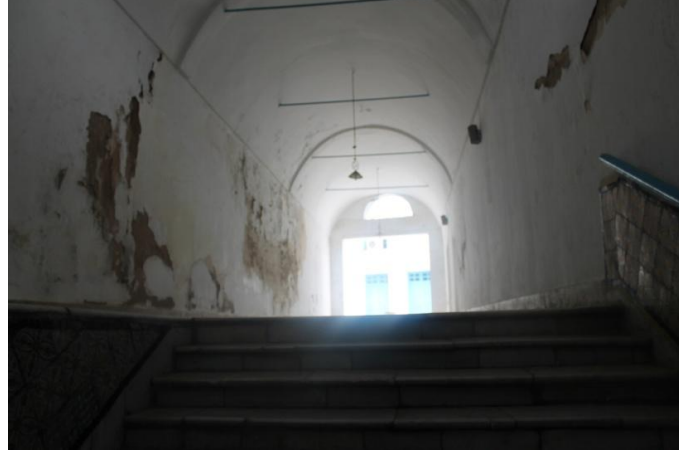
صورة عدد 5 : السقيفة

يُفضي مدخل الجامع إلى سقيفة مستطيلة الشكل، غطت بقبو طولي، ثم نصحدا إليها عبر عشر درجات حجرية مكسوة بالرخام، لتقودنا إلى صحن مربع الشكل يقع على يمين السقيفة. وندخل الصحن من خلال باب رئيسي يقع قبالة بيت الصلاة. (صورة عدد 5).

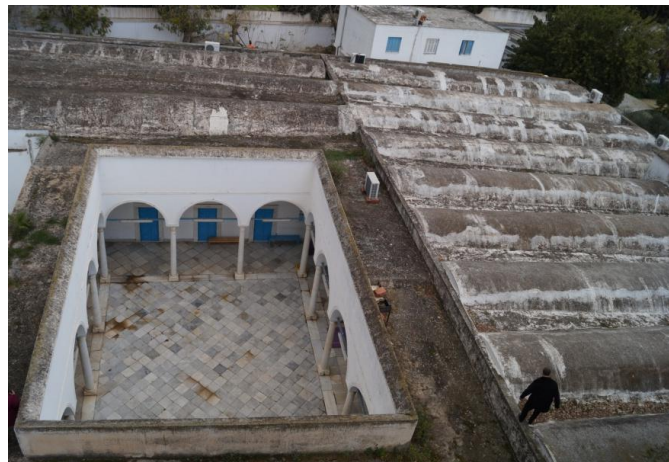
صورة عدد 6 : الصحن

يتقدم الصحن بيت الصلاة، ويمتد على مساحة مستطيلة منتظمة الأبعاد. ويفضي إليه باب رئيسي يحيط به إطار مستطيل من الرخام الأبيض، يتميز بزخارفه ونقوشه عن الأبواب المجاورة، في حين تتشابه زخارفه مع زخارف المدخل الرئيسي لبيت الصلاة. ويحيط بالصحن من جميع جهاته أربعة أروقة، تتقدمها عقود حدوية الشكل تستند إلى أربعة عشر عموداً من الرخام الأبيض. وتتنوع تيجان هذه الأعمدة من حيث الطرز، وقد زخرفت بعناصر نباتية تضم أوراقاً وعناقيد من العنب تعلوها هلال، وترتكز الأعمدة على قواعد مربعة الشكل، بينما غطيت الأروقة بسقف خشبي تحمله مساطر خشبية عرضية متوازية فيما بينها. وقد شهد الصحن بعض أعمال الترميم والتجديد إثر تهدم أجزاء منه، وأسفرت هذه الأشغال عن إدخال بعض العناصر الجديدة، من بينها عدد من الأعمدة الرخامية التي جلبت من دار حسين بن علي، حيث كانت محفوظة بمنزله، واستعملت لتعويض الأعمدة الأصلية التي أصابها الإعوجاج وتضررت بعض أجزائها<sup>40</sup>. وقد دعمت هذه العقود بقضبان حديدية لتجنب إنحناءها وإعوجاجها، وهو ما يعكس حرص القائمين على الصيانة على الحفاظ على سلامة العناصر الإنشائية للمعلم واستمرارية وظيفته. (صورة عدد 6).

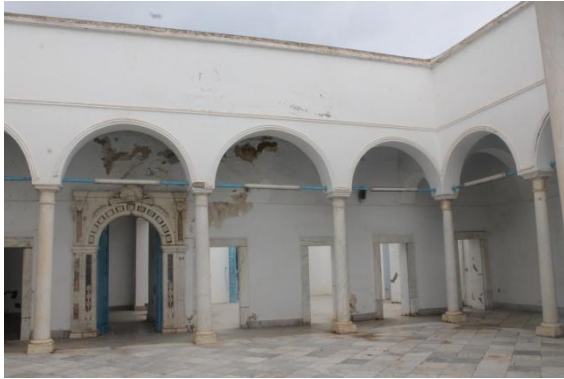
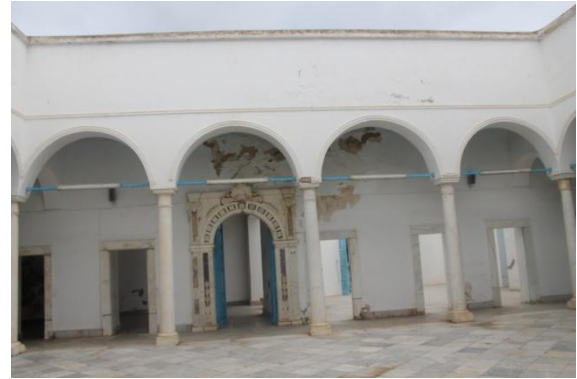
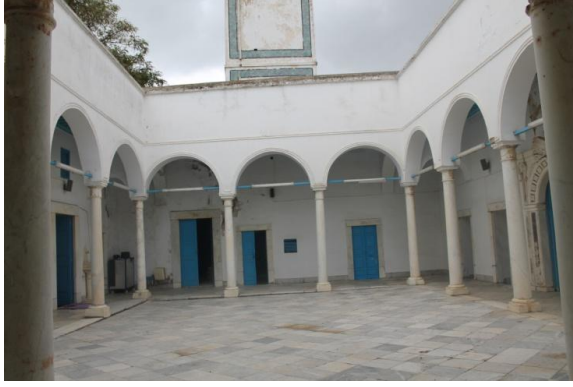
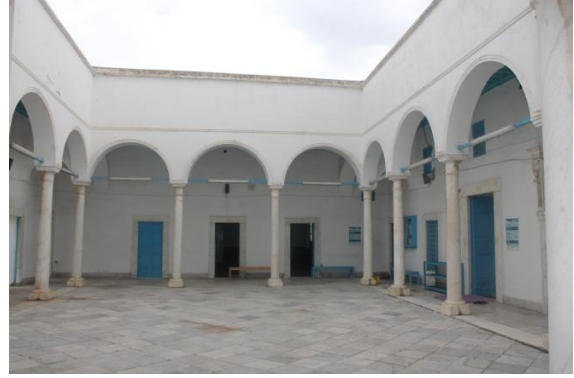
مخطط عدد 3 : المدرسة.

اضطلع الصحن بوظيفة تعليمية فقد استعمل كمدرسة<sup>41</sup>، شأنه في ذلك شأن صحن الجامع الجديد بالصباغين الذي بناه حسين بن علي، حيث خصص الصحن بدوره للتدريس. وكان الصحن محاطاً من ثلاث جهات بغرف مخصصة للطلبة، غير أنها شهدت مع مرور الزمن تغييرات أدت إلى الاستغناء عن بعضها وإعادة توظيفها. فقد أدمجت الغرف الواقعة في الجهة الشرقية لتوسيع بيت الصلاة، في حين أزيلت الغرف المواجهة لبيت الصلاة لإحداث الصحن الثاني الذي تولت إدارة الأشغال العامة الإشراف على بنائه. أما الغرف الواقعة في الجهة الغربية، فقد حافظت على هيأتها إلى اليوم وإن اختلفت مساحاتها من غرفة إلى أخرى. وقد أحيطت أبواب هذه الغرف بأطر مستطيلة قُدت من الرخام الأبيض، ونُقش عليها زخارف نباتية وهندسية، وتوجت بزخرفة الهلال العثماني، غير أن بعض هذه الأطر خضع لترميمات حديثة أفقدتها جانباً من زخارفها الأصلية. (صورة عدد 7-8-9-10).

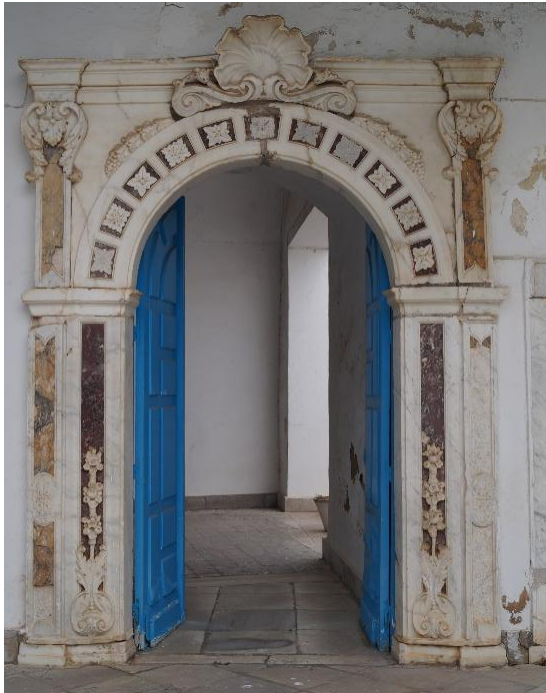
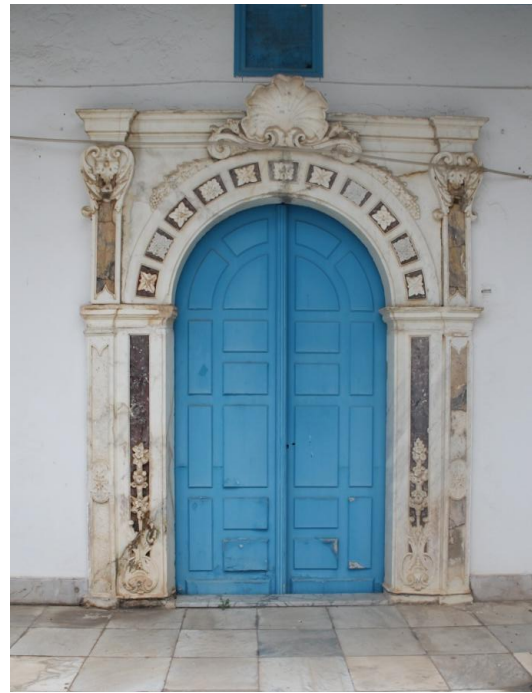
يتمتع مدخل بيت الصلاة بواجهة متناسقة يغلب عليها التناظر والانسجام، حيث انتظم المدخل الرئيسي في منتصفها، تحفّ به فتحتان جانبيتان صغيرتان ونافذتان، تعلوها فتحات صغيرة مستطيلة الشكل. وقد أحيطت الأبواب والنافذتان بأطر رخامية، زُيّنت عضاداتها بزخارف نباتية بارزة، بينما يتوسط أعلى السواكف هلال تحيط به زخارف نباتية بارزة، انتظم المدخل الرئيسي داخل إطار مستطيل الشكل، واتخذ الباب شكل محراب يعلوه عقد منخفض من الرخام الأبيض. وقد زُيّن هذا العقد بأحد عشر مستطيلاً من الرخام البني، تخللتها مربعات نُحتت على شكل وريدات بارزة. ويتوسط أعلى العقد وردة كبيرة اتخذت شكل صدف تتفرع منها براعم ووريدات وأوراق نباتية تمتد على جانبيه. ويحدّ العقد مساطر رخامية بنية اللون زُيّن أعلاها بزخارف نباتية جميلة. واستندت مساطق العقد إلى وسادتين حجريتين، ارتكزا بدورهما على عضادتين مكسوتين بألواح من الرخام الأبيض تتخللها أخرى بنية اللون. وزُيّنت أسفل العضادتين زخرفة بارزة تمثل مزهرية تنبثق منها براعم وثلاث وريدات متتابعة في اتجاه علوي. (صورة عدد 11-12).

صورة عدد 12 : واجهة الصحن الداخلي

صورة عدد 11 : واجهة بيت الصلاة

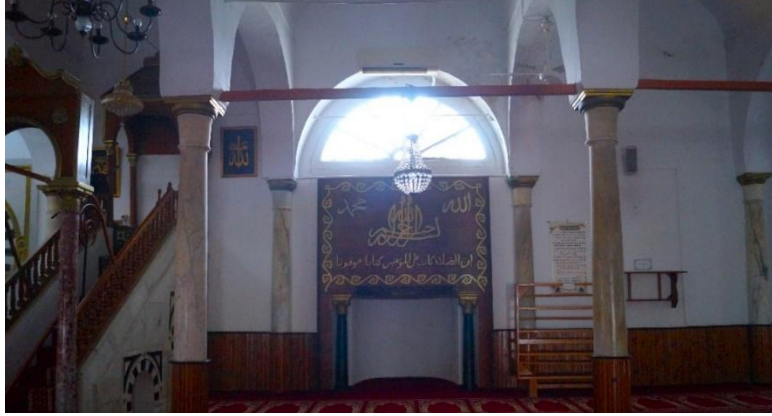
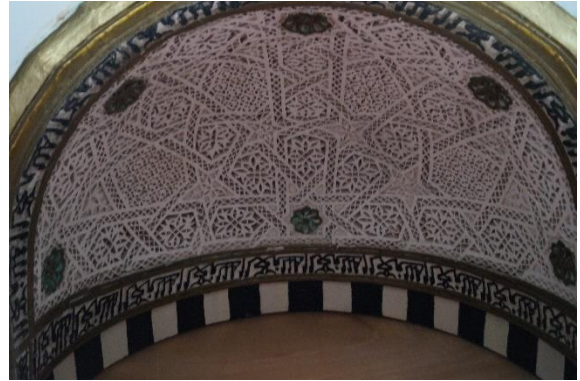
يقع المحراب في البلاطة الوسطى لبيت الصلاة، ويتوسط نافذتين مستطيلتي الشكل، ويحيط به إطار مستطيل قد من الكدال، تحدّه من جانبيه ساريتان تعلوهما تيجان ملساء<sup>43</sup>. ويتخذ المحراب في مجمله شكل قبة طويلة تعلوه نصف قبة ذات قوس حدوي زينت بفقرات متناوبة الألوان، وتستند مساقط العقد إلى وسادتين حجريّتين مستطيلتي الشكل، ترتكزان بدورهما على عميدين رفيعين من الرخام الأسود يبلغ طولها 1.60م تعلوهما تيجان تنتمي إلى الطراز

العثماني. أما الطاقية فقد حظيت بزخارف متعدّدة، إذ غُطيت بنقوش حصرية هندسية متشابكة تتخللها وريقات بارزة تحزّز فضاءها الداخلي. كما زخرفت الحاشية الداخلية للعقد بكتابة بارزة ومتكررة تتضمن عبارة "الله الغني". ويعلو المحراب فتحة نصف دائرية من البلور يتسلل من خلالها الضوء. لكن وقع الاستغناء عن هذا المحراب وغطيت معالمه بلوح خشبي. ومع توسعة بيت الصلاة من الناحية الشرقية وإدماج غرف الطلبة ضمن فضاءه، طرأ تغيير آخر على تنظيمه الداخلي، تمثل في إضافة محراب ثانٍ يقع إلى يسار المنبر. وقد بني هذا المحراب على غرار المحراب الأول مع اختلاف بعض التفاصيل الزخرفية فيه. (صورة عدد 13-14-15-16)

صورة عدد 13: المحراب الأصلي

زخرفة طاقية المحراب الأصلي

صورة عدد 16 : المحراب الجديد

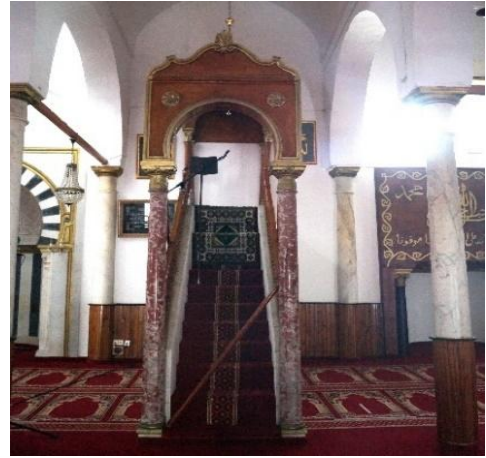
يتوسط المنبر المحراب القديم والمحراب الحديث، ويُعدّ من نماذج المنابر العثمانية التي جمعت بين الحجر والرخام المختلف الألوان والخشب. ويتكوّن المنبر من ثلاثة أقسام رئيسية هي: الواجهة، والدرجات، والجوسق. تتكون واجهة المنبر من فتحة مستطيلة تتوسط عميدين من الرخام الوردي، تعلوهما تيجان مطلية باللون الذهبي، وترتكز جميعها على قواعد مربعة الشكل. ويعلو العمودين لوح خشبي ينتهي بعقد نصف دائري، وقد زُين بوريقات ووريدات ذهبية بارزة، مما يمنح الواجهة ثراءً زخرفياً هاماً. وتفضي الواجهة إلى ثماني درجات حجرية تقود إلى موضع جلوس الإمام. أما الجوسق فاتخذ شكل مساحة صغيرة مربعة تعلوها قبة خشبية هرمية الشكل. واستندت هذه القبة إلى أربعة أعمدة رخامية صغيرة وردية اللون ومضلعة الشكل. وترتكز القبة والأعمدة على قاعدة مربعة محمولة فوق فتحتين تعلوهما من الجانبين عقدان مفصّان تتناوب فقراتهما بين اللونين الأبيض والأسود، وقد اتخذ شكل المحراب. (صورة عدد 17-18).

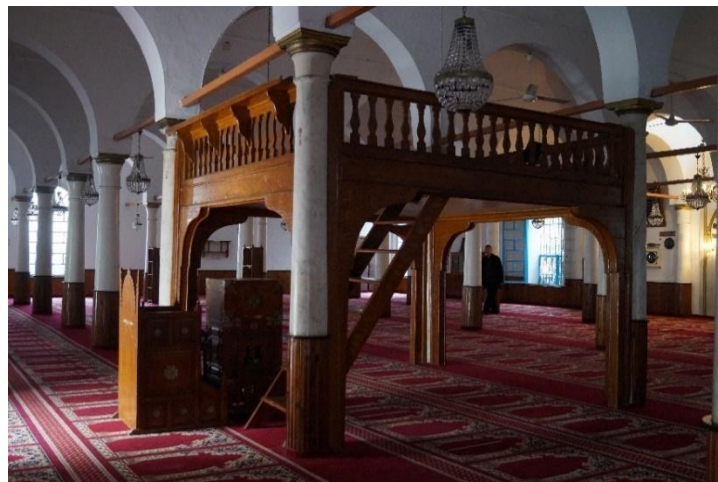
صورة عدد 19 : المحفل

يقع المحفل قبالة المنبر، وهو عبارة عن سدة مرتفعة مربعة الشكل، أحيطت بدريزين خشبي أضفى عليه لمسة من الحيوية والزخارف، نصعد إليه عبر سلام خشبية. يصعد إليه الخوجات ومرتلو القرآن قبل الصلاة وبعدها، لتلاوة القرآن الكريم وأداء الأدعية والتسابيح. (صورة عدد 19).

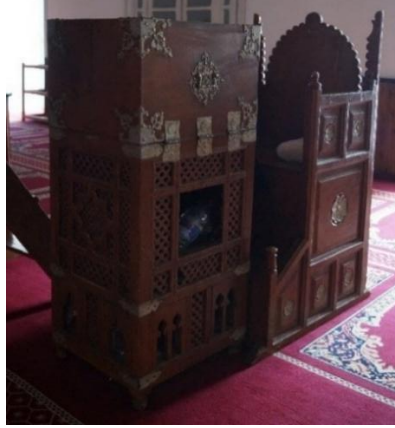
صورة عدد 20 : كرسى الختمة

يوجد كرسى الختمة في وسط بيت الصلاة، وقد صنع من الخشب، ويتكوّن من مقعد مخصص للمرثّل وصندوق ذي مصراعين وضع لحفظ المصحف داخله حيث يغلق المصراعان بعد وضعه. زخرف كرسى الختمة من جانبيه بوريدات غائرة، أمّا الصندوق فقد زُيّن الجزء العلوي منه بصفائح نحاسية على شكل وريادات وأوراق نباتية، تُثبت بمسامير متفاوتة الأحجام، بينما زخرف الجزء السفلي بمشابك خشبية وزخرفية متنوعة. (صورة عدد 20)

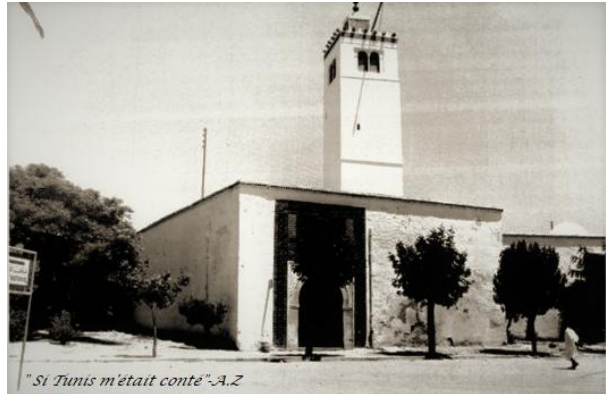
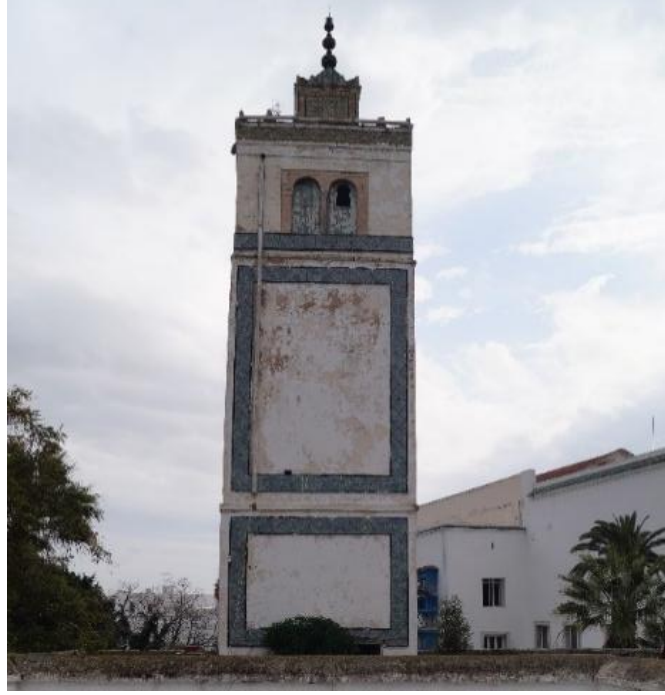
تعتبر المئذنة أحد العناصر المعمارية البارزة في الجامع فهي تنتصب بالواجهة الغربية، حيث تطلّ من جهة على الصحن ومن جهة أخرى على الشارع. تنتمي المئذنة إلى طراز المآذن المغربية ذات الشكل المربع وهي تتكوّن من ثلاثة أجزاء رئيسية: القاعدة والبدن والجامور. نصل إلى المئذنة عبر باب ضيق يفتح داخل غرفة تقع في الجهة الجنوبية الغربية من الصحن، ومنه تؤدي سلالم ضيقة إلى أعلى المئذنة. وقد كسيت هذه السلالم بمربعات من الجليز ولم يبق منها اليوم سوى شواهد محدود مختلفة الألوان والأشكال. وقد خلا بدن المئذنة عند بنائه سابقا من الزخارف، غير أن أعمال الترميم والإصلاح التي شهدتها سنة 1897 أدخلت عليه زخارف جديدة. فقد أحيطت أجزاء البدن بأطر من الجليز حدّت بشرائط سوداء ضيقة، كما زُيّنت الشرفة بناوذة متوأمة تكونت من طاقّتين متلاصقتين يفصل بينهما عميد من الكدّال، وأحيطت هذه العناصر بأطر من الحجارة نفسها في هيئة محراب ويتوّج الجزء العلوي من الجدران صف من المثلثات المنشارية المنتظمة. أما الجامور فقد جاء على شكل غرفة مربعة كُسيّت واجهاتها بلوحات من الجليز وتوّجت بسقف هرمي الشكل غُطي بالقرميد الأخضر ويعلو هذا السقف ثلاث كريات حديدية، أو رمّانات تنتهي في أعلاها بهلال. (صورة عدد 21-22)<sup>44</sup>

صورة عدد 21 : المئذنة قبل ترميم سنة 1897

صورة عدد 22: المئذنة الحالية

ولم تتوقف العناية بالجامع الحسيني بباردو عند الإصلاحات التي شهدتها سابقاً، بل تواصل الاهتمام به بعد أكثر من نصف قرن، ولا سيما عندما بدأت مئذنته تظهر علامات التهرم والتداعي. ففي سنة 1955، وجدت جمعية الأوقاف نفسها أمام وضع دقيق، بعد أن تضررت بعض أجزاء المئذنة وسقط الجامور، مما أثار مخاوف جدية من احتمال سقوطها وتعرّض المارة للخطر. وأمام هذه الوضعية، رأت الجمعية أنه في هدم المئذنة وإعادة بنائها حلاً عملياً لتأمين المعلم ومحيطه. غير أن هذا الحل لم يكن مقبولاً لدى العائلة الحسينية، التي رفضت فكرة هدم المئذنة لما تحمله من دلالات مرتبطة بعادات الأسرة ومعتقداتها. حيث كانت العائلة تعتبر هدم المآذن وإعادة بنائها فلاً سيئاً<sup>33</sup>، ورأت في ذلك ما قد يمس بمكانتها وذاكرتها المرتبطة بالجامع ومؤسس الدولة الحسينية. ولما علمت جمعية الأوقاف بموقف العائلة، تراجعت عن فكرة الهدم وإعادة البناء، خاصة وأن الباي حرص على الإشراف شخصياً على هذا المعلم<sup>34</sup>، وقررت الجمعية المحافظة على الشكل الأصلي للمئذنة والاهتمام بصحتها الإنشائية. فتم العثور على بنائين معلمين من بلد المنستير، عرفا بخبرتهما في هذا النوع من الأشغال، فوقع استقدامهما وتكليفهما بإصلاح المئذنة وتدعيمها<sup>35</sup>. كما حرص الباي على أن تتم العملية تحت إشراف مهندسين من الموثوق بهم، وأوصى بعدم الاستعانة بأي بناء آخر غير المختصين اللذين وقع اختيارهما. وقد اعتمد البنّؤون طريقة دقيقة لإنقاذ المئذنة والمحافظة عليها، فعملوا أولاً على ربط أجزائها وتدعيمها بقضبان من الحديد قبل الشروع في إصلاح الأجزاء المتضررة دون المساس بهيئتها المعمارية. وكانت هذه العملية تتطلب قدراً كبيراً من الدقة والمهارة<sup>36</sup>، وقد نجح البنّؤون في شدّ أجزائها وربطها وتدعيمها، فوقع إنقاذها والتراجع عن هدمها.

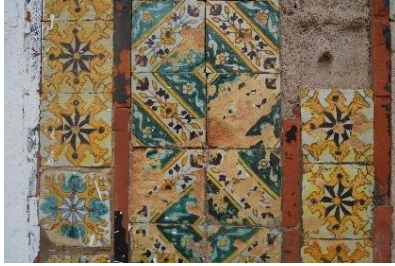
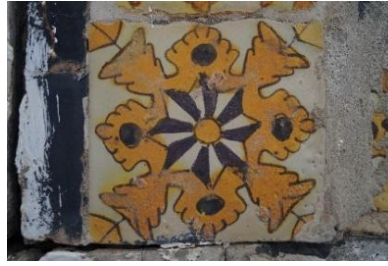
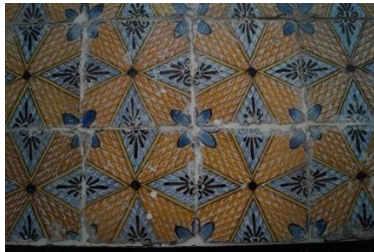
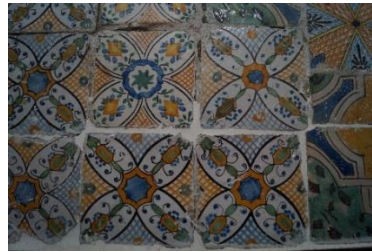
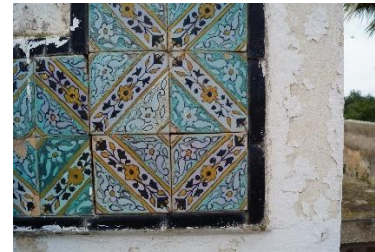
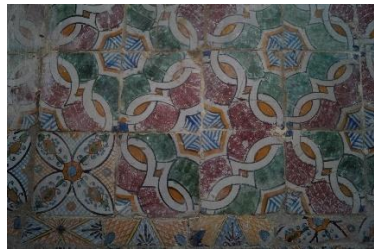
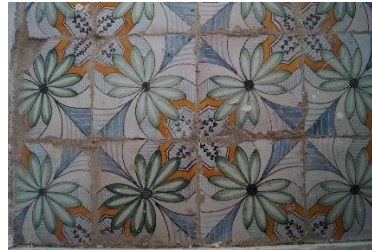
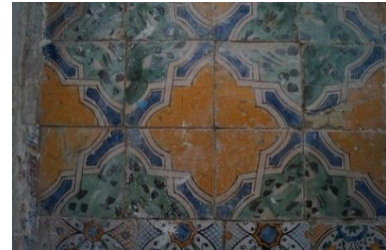
- قطع خزفية محلية صنعت بالقلالين<sup>46</sup> مربعة الشكل 15صم/15صم، وجدت هذه القطع بالواجهات الأربعة للجامع وبواجهة المدخل الرئيسي للجامع، وقد كوّنت هذه القطع لوحات متناسقة مربعة ومستطيلة الشكل، يحيط بها شريط أسود اللون يفصلها عن إطار ثاني قد أيضا من الجليز. (صورة عدد 23)

- قطع خزفية محلية صنعت بالقلالين<sup>47</sup> مربعة الشكل 13 صم/ 13 صم، تعرف بـ "عفسة الصيد"، وجدت هذه القطع بالواجهات الأربعة للجامع وبواجهة المدخل الرئيسي للجامع، وقد كوّنت هذه القطع إطار يفصل بين مختلف اللوحات الخزفية خاصة على مستوى الواجهة. ويحد هذا الإطار من الجهتين شريط خزفي أسود اللون أضاف بعض الحيوية والخصوصية على هذه اللوحات. (صورة عدد 24)
- قطع خزفية محلية صنعت بالقلالين<sup>48</sup> مربعة الشكل 13 صم/ 13 صم، وجدت هذه القطع بالواجهة الرئيسية للجامع وعلى مستوى المئذنة مكونة بذلك أطر مختلفة. (صورة عدد 25-26)
- وجدت هذه القطع الخزفية بأعلى الواجهة الرئيسية للجامع ويسار الصاعد على سلم سقيفة الجامع أسفل الجدار، وقد كوّنت هذه القطع لوحات خزفيتين يحدّهما شريط خزفي أسود اللون، تقعان يسار ويمين التهيلة بأعلى الباب. ويمكن لهذه القطع أن ترصّف بطريقة أفقية أو بشكل مائل. (27)
- وجدت هذه القطع بأرضية نوافذ بيت الصلاة ويمين الصاعد على سلم سقيفة الجامع أسفل الجدار. (صورة عدد 28)

أما بقية القطع فقد رصّفت بطريقة عشوائية يسار الصاعد على سلم سقيفة الجامع أسفل الجدار، وهي قطع مختلفة الأنواع والألوان. (صورة عدد 29-30-31)

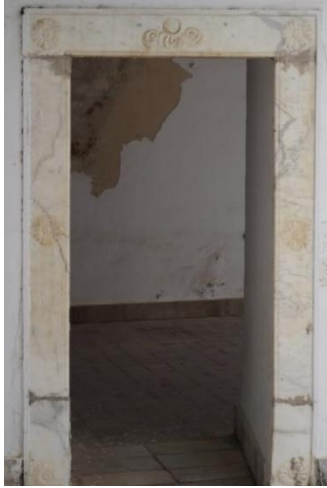
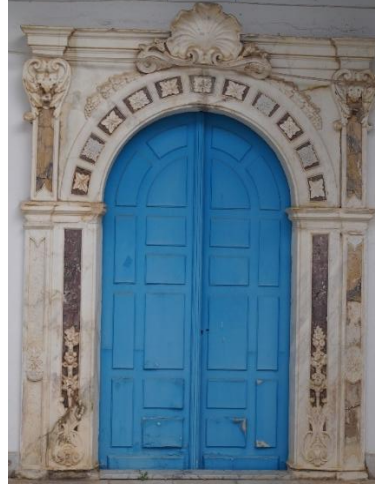
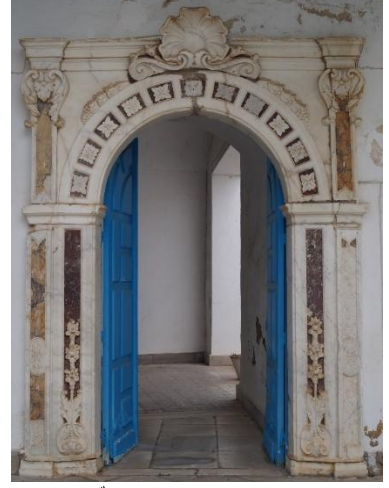
لقد استعمل الرّخام في واجهات الأبواب والمداخل والأعمدة والتّيجان. أمّا على مستوى الأبواب فباستثناء مدخل الصّحن ومدخل بيت الصّلاة اللذان زخرفا بألواح رخاميّة مختلفة الألوان فإنّ بقية واجهات المداخل أحيّطت بأطر رخاميّة بيضاء اللّون تشابهت فيما بينها، وقد تخلّل أعلى ساكفها في الوسط هلال بارز يحده من الجانبين زهرتان بارزتان أيضا. (صورة عدد 32-33-34)

صورة عدد 34 : مدخل غرف الطلبة

صورة عدد 33 : مدخل بيت الصلاة

صورة عدد 32 : مدخل الصّحن

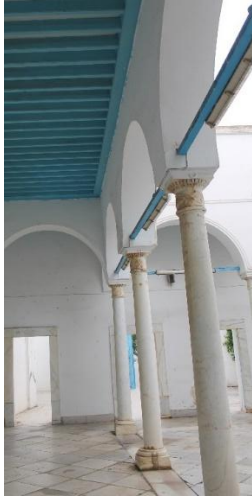
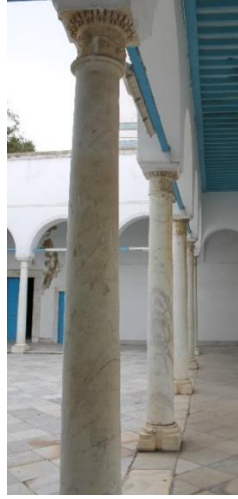
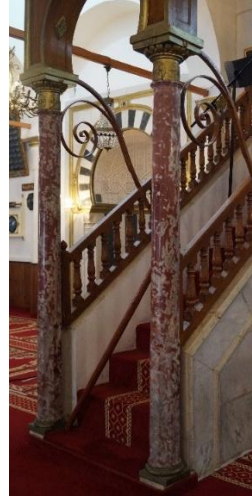
باستثناء عمودي المنبر الحمراء اللّون، فإنّ بقية الأعمدة ببيت الصّلاة وبالصّحن قدّت من الرّخام الأبيض النّاصع، ويشترك جميعها في طولها وشكلها الرفيع. وقد تبين لنا أنّ بعض السّواري تمّ ترميمها وتعويضها من خلال رسالة كتبها الإمام الخطيب بجامع باردو بتاريخ 17 أفريل 1894 أرسلت إلى الوزير الأكبر لبيان الضرر الذي وقع ببيت الصّلاة، وما أصاب الإسطوانات من اعوجاج وتكسير وتهشيم ووجوب تعويضها مثلما حدث بالصّحن<sup>49</sup>. ولما قررت جمعية الأوقاف إرجاع هذه الإسطوانات على ما هي عليه، اقترح الخطيب بجلب أعمدة رخام جديدة لتوقّرها ببيت المقدّس حسين بن علي أي سرايا باردو مثلما هو الشّأن بصحن الجامع عندما وقع تجديده، فلما توجه إلى بيت الصلاة الأمّناء بالحاضرة العارفين بالبناء وإتقانه وفساده صحبة وكيل الجوامع الحنفية لمعاينة عشرة سواري انفلقت رؤوسها التي ما بينها وبين الرمس الواقع عليها بالجامع، تبين أنّ الضرر ليس هام وأنّه يمكن إصلاحه بالآجر والجبس وإعادة الفكّ والردم<sup>50</sup> دون الحاجة إلى تغييرها مثلما حدث بالصحن. (صورة عدد 35-36-37-38)

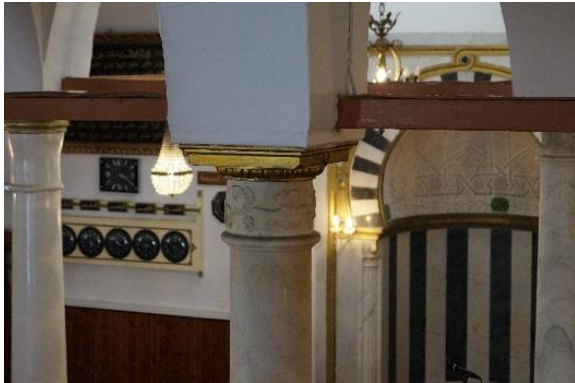
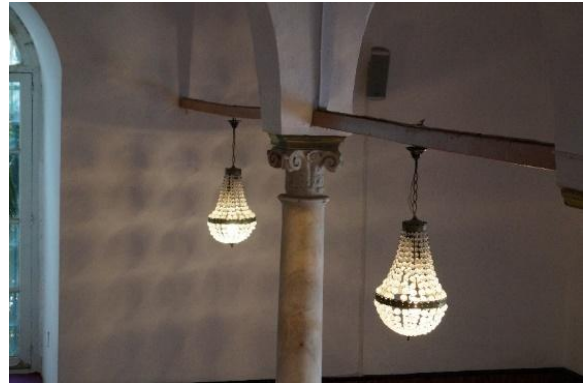
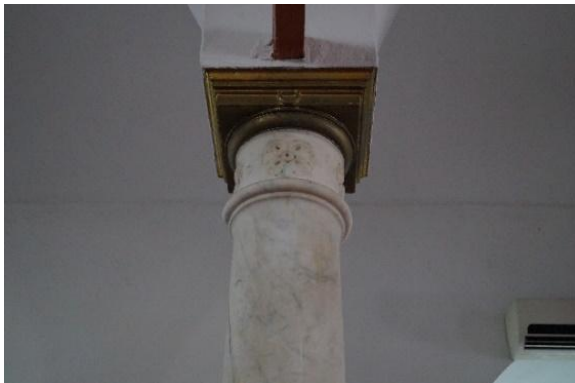
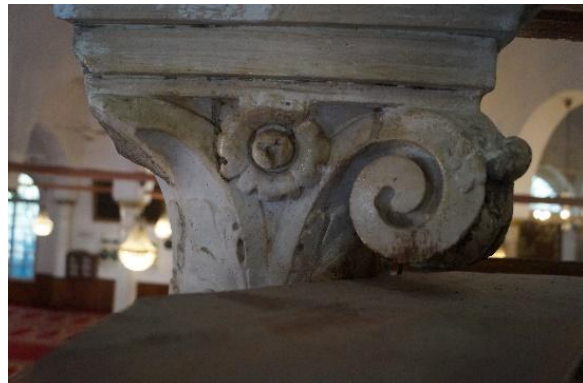
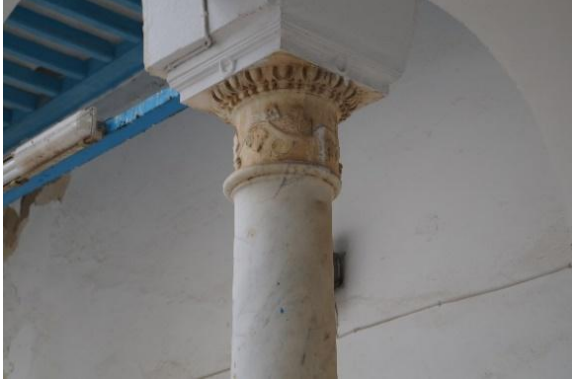
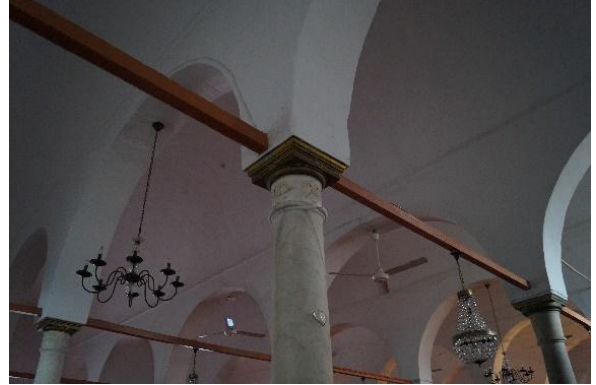
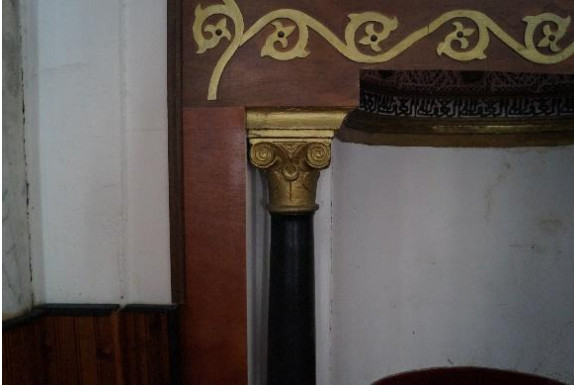
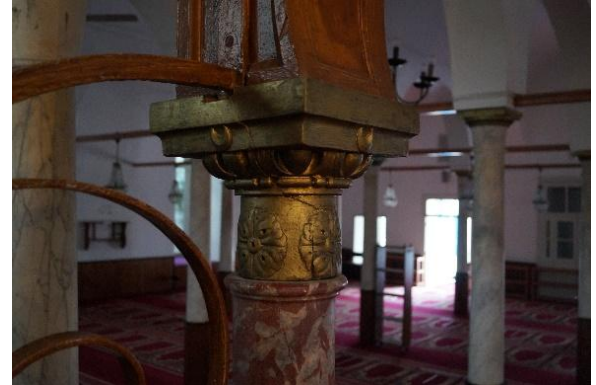
يبدو أنَّ التيجان التي استعملت عند بناء المسجد متشابهة، فهي رخامية تحمل زخارف نباتية، غير أنَّ التصدّع الذي حدث أضر بالتيجان فاضطرَّ إلى تغيير بعضها ووقع إصلاح البعض الآخر لذلك نجد بعض التيجان تختلف عن بعضها الآخر. (صورة عدد 39-40-41-42-43-44-45-46).
