Essai stratigraphique de deux demeures du *fahs* algérois, *Djnân Lakhdar* et *Djnân Mahieddine*

Samia Chergui *

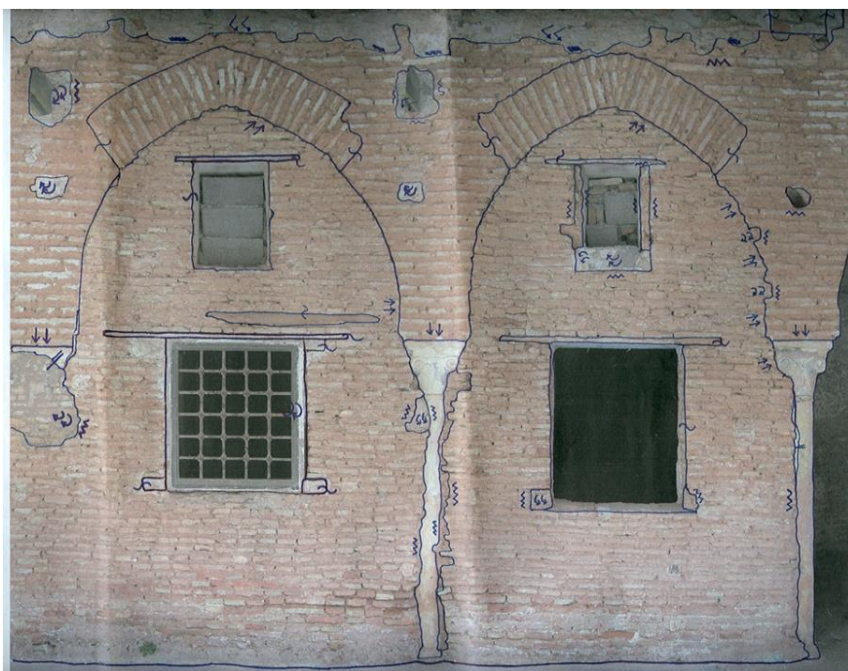
Fig. 2. Type de relation entre unités stratigraphiques de maçonnerie/Palais du Dey (S. Chergui and al.).

1. Contemporanéité concerne deux unités de maçonnerie réalisées dans le même chantier de construction. Les relations de contemporanéité sont celle de *est lié à* –deux murs réalisés conjointement p.ex. – ou *égal à* –deux unités de maçonnerie réalisées en même temps sans qu'ils n'établissent de contact physique p.ex. –.

2. Antériorité/postériorité définit une relation entre deux unités réalisées durant deux phases successives. Les relations d'antériorité/postériorité sont *s'adosse à/est adossé sur par* – l'unité qui s'adosse est postérieure à l'unité à laquelle elle s'adosse – ; *couvre/est couvert par* – l'unité qui couvre est postérieure à celle qui est couverte (badigeon qui couvre un mur p.ex.) – ; *coupe/est coupé par* – l'unité qui est coupée est antérieure à l'unité en interface qui coupe (l'action d'un percement ou démolition est postérieure au mur que l'on perce ou démolit) – ; *remplit/est rempli par* – l'unité qui remplit est postérieure à celle qui est rempli par (ouverture obstruée p.ex.) –.

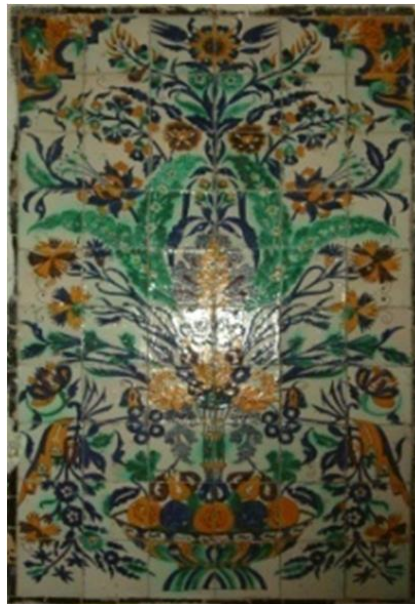
Fig. 6. Panneau de *qallâlîn* ornant le patio (S. Chergui).

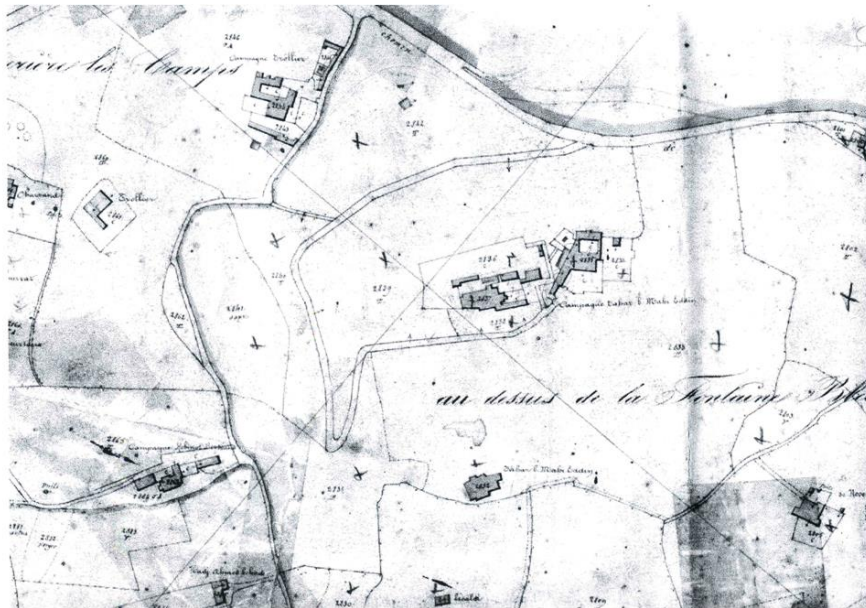
Fig. 9. Vue en plan de la propriété Mahieddine extraite du cadastre de la commune de Mustapha (Cadastre d'Alger).

Très rares sont les documents qui retracent l'histoire de ce domaine. Le plan cadastral de 1866 indique la situation, les limites et les bâtiments composant la propriété Maheiddine et montre sans doute l'état du domaine tel qu'il se trouvait à la fin de la période ottomane. Tel qu'il apparaît sur ce plan, le domaine désigné par le nom de « Campagne Tahar Ben Mahieddine » comprend deux ensembles de bâtiments communément appelés villa A (secteur nord-est) et villas B et C (secteur nord-ouest). La villa A, organisée autour d'un patio, se distingue du côté sud-est par une sorte de kiosque-belvédère donnant sur une terrasse agrémentée par un bassin octogonal. L'édifice en question, témoin d'un art de vivre dans le jardin, a été détruit récemment. A l'aile nord-ouest de cette villa est adossé un grand bassin rectangulaire relié par des canaux maçonnés à un puits

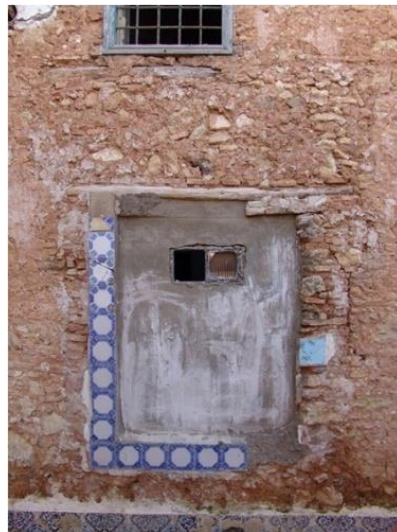
Fig. 10. Etat de stratification du mur donnant sur le patio de la Villa A - Djenân Mahieddine - (S. Chergui).
